# Les ruines du château d'Erguël à Sonvilier

## Les ruines du château d'Erguël à Sonvilier

par Daniel Gutscher

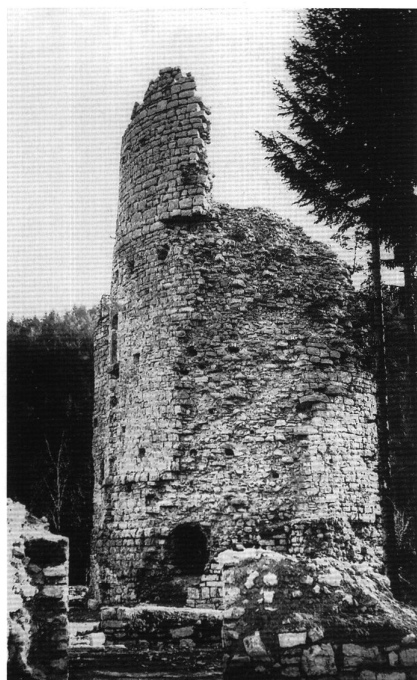
2: Etat du donjon en 1884.

La représentation, jointe à l'inventaire de biens du 5 août 1707<sup>5</sup>, est de grand intérêt. Les deux fenêtres trifores attestent de l'importance de la fortification des princes-évêques; elles indiquent que le Piano nobile du logis – attenant à la tour à l'ouest – disposait d'une salle très représentative, dont l'exemple le plus proche est fourni par la «salle des chevaliers» du château de Laupen, datée de 1280 environ. Le plan de Bortlin indique par conséquent que le 1<sup>er</sup> étage de ce corps de bâtiment n'avait pas de subdivision. D'après les indications de Bortlin, la salle mesurait environ 18x7 m. Les autres représentations ne remontent pas au-delà du 19<sup>e</sup> siècle, et montrent une ruine qui correspond à ce que l'on voit aujourd'hui, soit principalement le donjon avec sa partie sud effondrée (fig. 2).

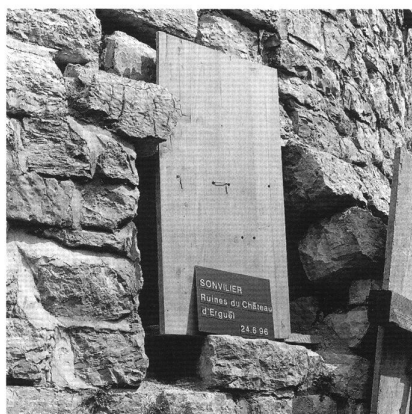
6: Même détail 1996. L'éclatement a eu lieu ... La nécessité d'intervenir saute aux yeux.

Suite aux premières mesures d'urgence et de documentation (relevé topographique), un concept put être élaboré. Celui-ci tourne – comme toutes les restaurations précédentes – autour du donjon, comme symbole monumental caractéristique. Nous devons viser à son maintien. En outre, toutes les parties concernées sont d'avis que la tour doit être intégrée visuellement dans les vestiges architecturaux du plateau fortifié. Car enfin, Erguël n'est pas seulement une tour singulièrement isolée sur un éperon rocheux. Il est dès lors inévitable que les vestiges de murs encore visibles, représentés en gris sur le plan, soient également conservés. Quant aux coûts, ils sont insignifiants, en comparaison des dépenses nécessaires à la conservation de la tour même. On évitera de dégager les murs. Une fouille archéologique du sol – aussi passionnante soit-elle – n'entre pas en ligne de compte pour l'heure. Il est prévu de restaurer le donjon en 1997, en une seule étape, et de s'occuper des murs des autres zones en 1998 au plus tard. Sont compris: l'installation, les échafaudages, le transport de matériel, le nettoyage des joints – ceux de 1964 sont à remplacer sans exception, les autres en cas de mauvais état –, les nouveaux jointoiments par une méthode d'injection testée à l'EMPA (utilisée à maintes reprises par le SAB), construction d'un nouveau socle vers le sud avec ancrages muraux, remontage du parement et du noyau de mur dans la partie détruite à l'est. Quant aux murs restants, des réparations minimales suffisent. De manière générale, ce qui se trouve enfoui sous les buissons devrait rester tel quel. Des arbres sont à enlever et à l'avenir on évitera la croissance d'arbres sur le site par un entretien régulier.
