# Schloss Wartensee ob Rorschach SG

## Ein Beitrag zur baugeschichtlichen Entstehung und Bedeutung

von Peter Albertin

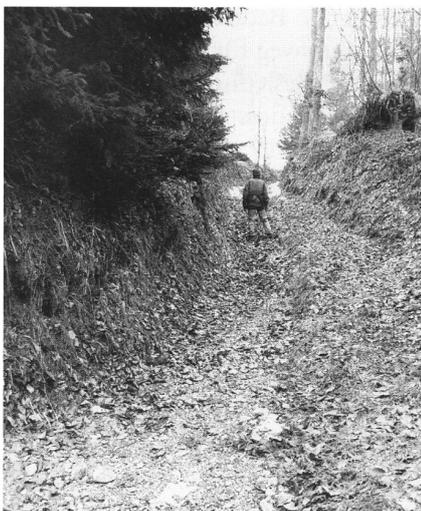
2: Hohlweg-Aufstieg gegen St. Gallen.

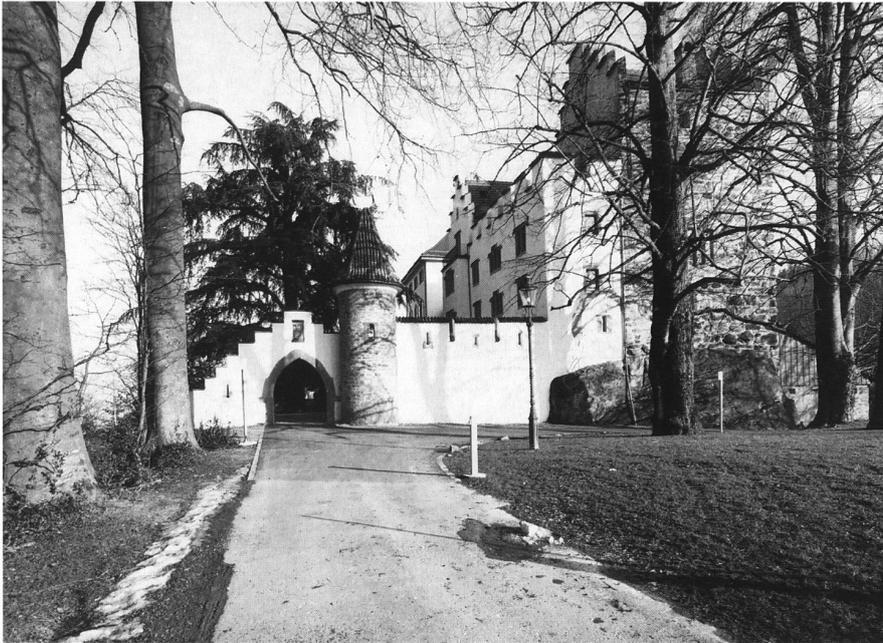
4: Westansicht mit alleearter Zufahrt, zinnenbekrönter Hofmauer mit Tor, Schalenturm und Schiesscharten von Pearsall um 1850, in der Achse von Zufahrt und Tor wächst im Schlosshof eine mächtige Zeder; rechts die mittelalterliche Burganlage auf dem zu drei Seiten zurechtgeschroteten Felsrücken.

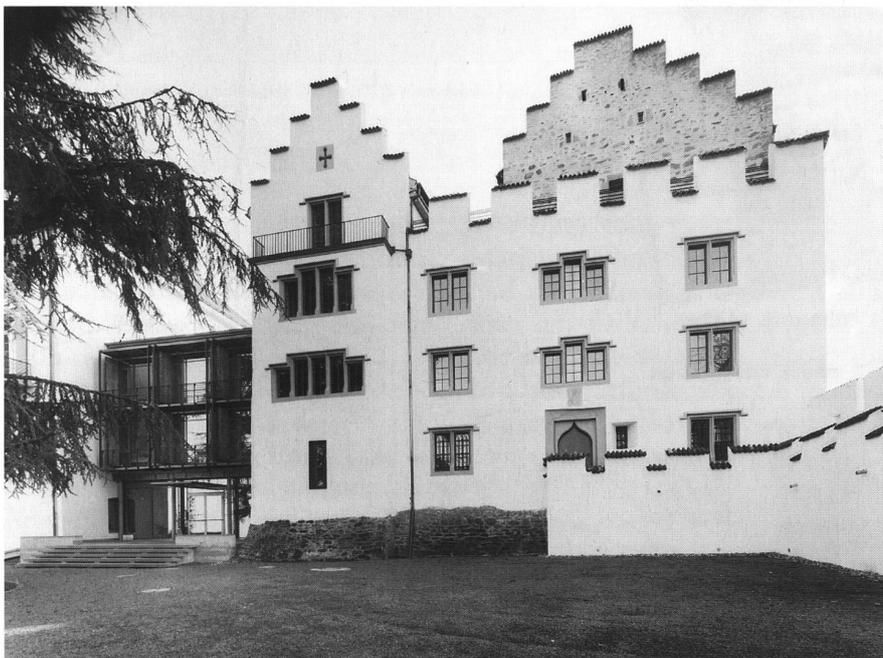
5: Nordwestansicht mit u.l.n.r.: Mitteltrakt von 1994/96 und der um 1850 in neugotischer Art umgestaltete Westtrakt; deutlich erkennbar ist die dunkle Fundamentuntermauerung von 1850 als Zeichen beträchtlicher Terrainabsenkungen (vgl. dazu auch Abb. 8).

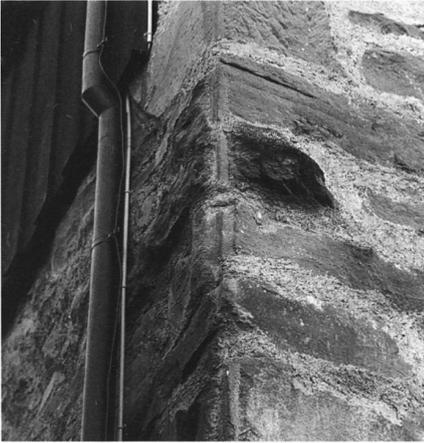
17: Wohnturm A von 1243: nordöstliche Turmecke mit Randschlag.

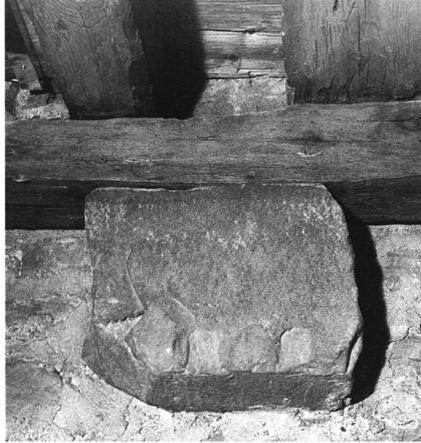
18: Wohnturm A von 1243, 2. Obergeschoss, Südwand: Konsolstein mit Streifbalken und Deckengebälk, am Stein sind unten Kerben für Spaltkeile sichtbar.

durch alle Jahrhunderte in ihrer heutigen Erscheinung (Abb. 24). Die Geschossböden liegen auf Streifbalken auf, letztere ihrerseits auf grossen, bruchrohen Steinkonsolen (Abb. 18). Eine andere, oft an Turmbauten beobachtete Aufgabetechnik der wechselseitigen Mauer-rücksprünge gelangte hier nicht zur Anwendung. Der gemauerte Turm birgt vier Geschosse. Auf dem ebenerdigen, blanken Fels liegt ein Kellergeschoss mit Bodenniveau +3,15 unter einem halbrunden, gemauerten Tonnenge-

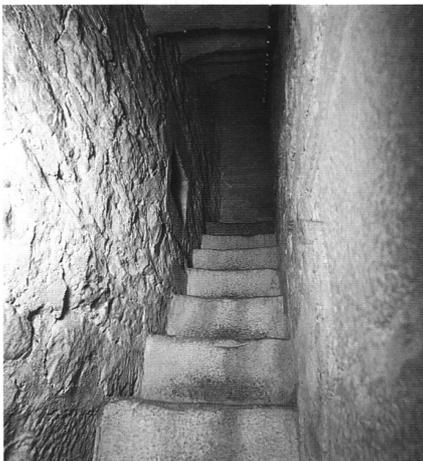
22: Wohnturm A von 1243: Treppenaufstieg im Kern der Südmauer vom 2. ins 3. Obergeschoss, in der Bildmitte von links das Lochfensterchen.

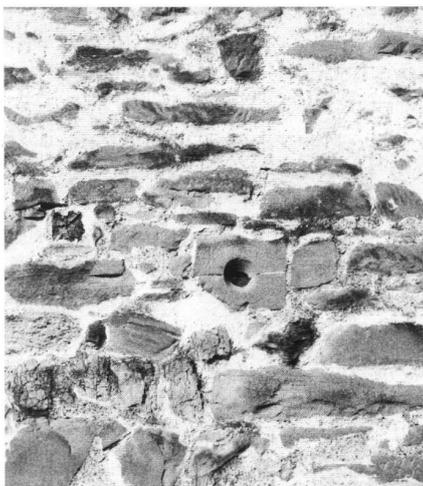
23: Wohnturm A von 1243, Südfassade im Bereiche des 2. und 3. Obergeschosses: romantisches Lochfensterchen mit eingekerbtem Zierkreis und gleich eine Steinlage höher Balkenstümpfe als Bugauflager zu einem überkragenden Obergaden.

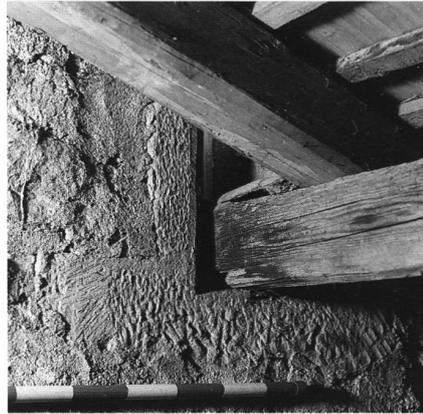
24: Wohnturm A von 1243, Ostfassade: Fensterchen zum 3. Obergeschoss und originaler Fassadenputz von 1243; seit 1850 als Dachstuhl-Auflager.

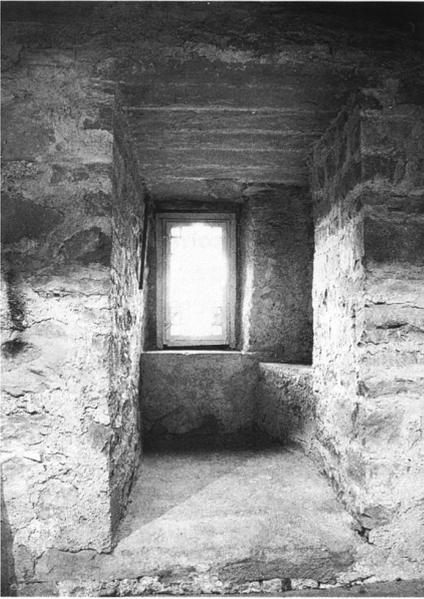
25: Wohnturm A von 1243, 3. Obergeschoss, Westwand: originale Fensteröffnung mit Sitznische, am Sturz rechts ein Loch für die Drehpfanne eines Holzladens.

dürfte ursprünglich die Küche gelegen haben, wiederum überspannt von auffallend kräftig gewähltem Deckengebälk. Die heutige, ostseitige Türöffnung ist sekundär durchgebrochen. An deren nördlicher Leibung blieb die Leibung eines ursprünglichen Fensterchens erhalten. Ein weiteres Fensterchen könnte in der Nordwand gelegen haben, später durch ein grösseres Spitzbogenfenster ersetzt. In der Westwand sind ein Kaminzug und ein steinerner Rauchfang original eingemauert erhalten als Teile einer ursprünglichen, offenen Feuerstelle. Daneben liegt eine zugehörige Mauernische als «Regal» (Abb. 21). Seit den 1970er Jahren ist die Feuerstelle zum Cheminée umgebaut und lädt zum geselligen Beisammensein. Aus dem 2. Obergeschoss führt im Mauerkerne der Südwand eine schmale, steinerne Treppe ins *3. Obergeschoss* hoch (Abb. 22). Das Einstiegsgebälk ist in Sandsteinquadern exakt gefügt, deren Oberflächen zeigen einen schmalen Randschlag und einen fein gespitzten Spiegel. Auf halber Stiegenhöhe fällt von aussen fahles Licht durch ein Lochfensterchen romanischer Art (Abb. 23). Dieses runde Fensterchen mit einer lichten Weite von 12 cm ist im ganzen Mauerquerschnitt aus nur zwei aufeinandergelegten Sandsteinquadern fein gearbeitet, aussenseits trichterförmig geschrägt und von einem eingekerbten Zierkreis umgeben. Im *3. Obergeschoss* mit Bodenniveau auf +14,55 befand sich wohl die helle, 2,8 m hohe Turmstube. Zu allen vier Seiten ist je eine originale Fensteröffnung erhalten. In der Ostwand liegt eine schmale Luzide der lichten Weite von 19 auf 36 cm etwa in derselben Bauart erstellt wie jene der tieferen Geschosse (Abb. 24). Zu den grösseren Fenstern der Nordwand (lichte Weite = 63×188 cm) mit schöner Seesicht, der Westwand (63×100 cm) und der Südwand (57×98 cm) führt je eine begehbare Mauernische. Das Westfenster ist gar mit einer Sitzbank ausgebaut und enthält in dessen Sturzstein ein Loch als Pfanne für einen Drehzapfen eines Holzladens (Abb. 25). Die

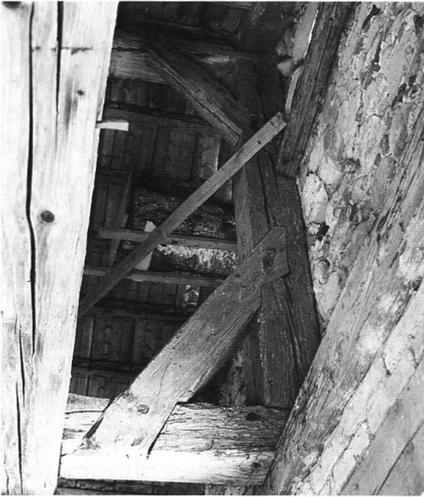
27: Wohnturm A von 1243: heutiger Dachstuhl-  
abbund in der Manier des ausgehenden 16./  
beginnenden 17. Jahrhunderts.

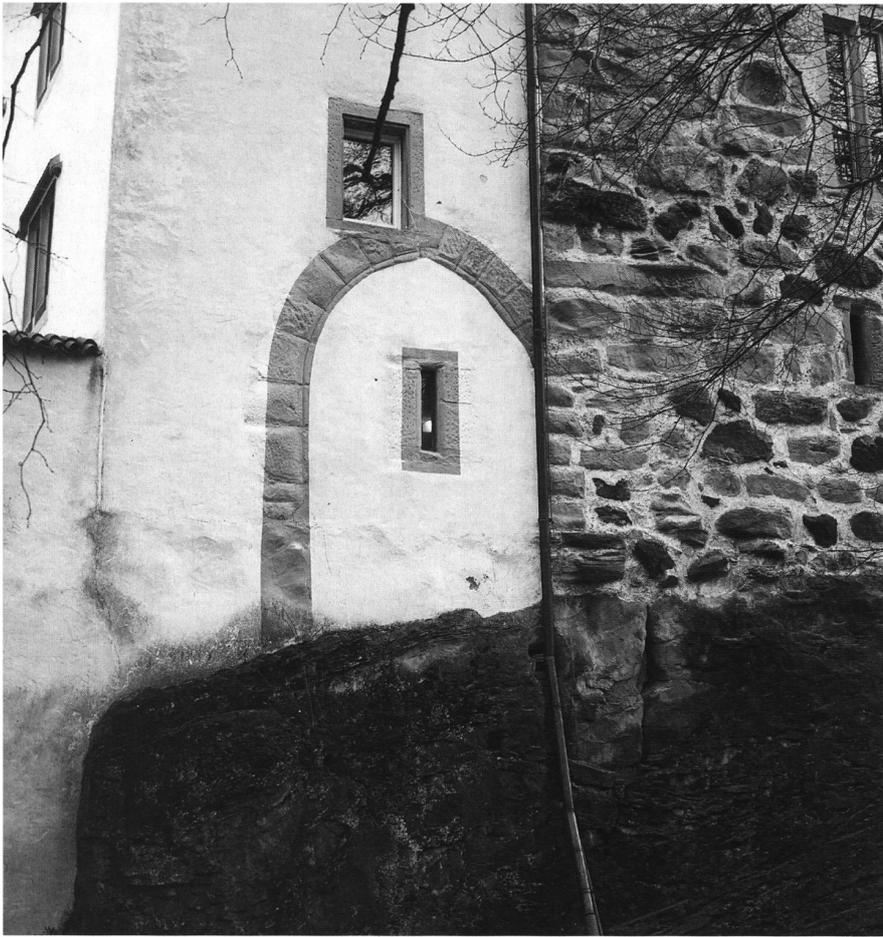
39: Mittelalterliches Tor und Westfassade des Wohnturmes A, beide über dem zum Halsgraben senkrecht abgeschroteten Felsrücken; rechts unterhalb des Tores Balkenaufleger zum einstigen Holzsteg (hinter der Dachwasserrinne).

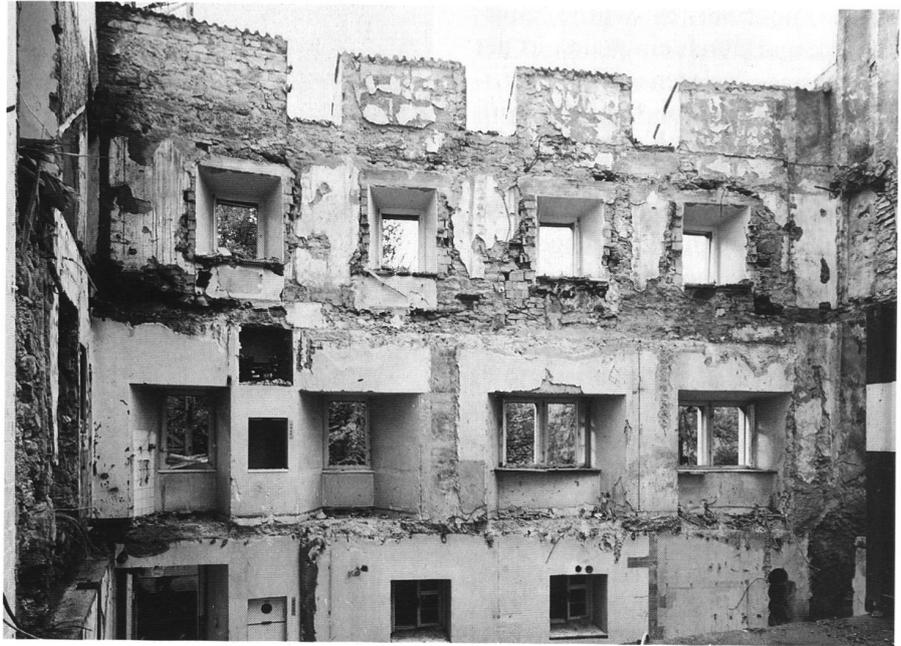
40: Nordansicht an die mittelalterliche Schildmauer, später mehrfach erhöht und 1972 durch Fenstereinbauten stark durchbrochen; rechts der ummauerte Palas von 1451 mit Türausgang zu einem zeitweiligen Wehrgang.

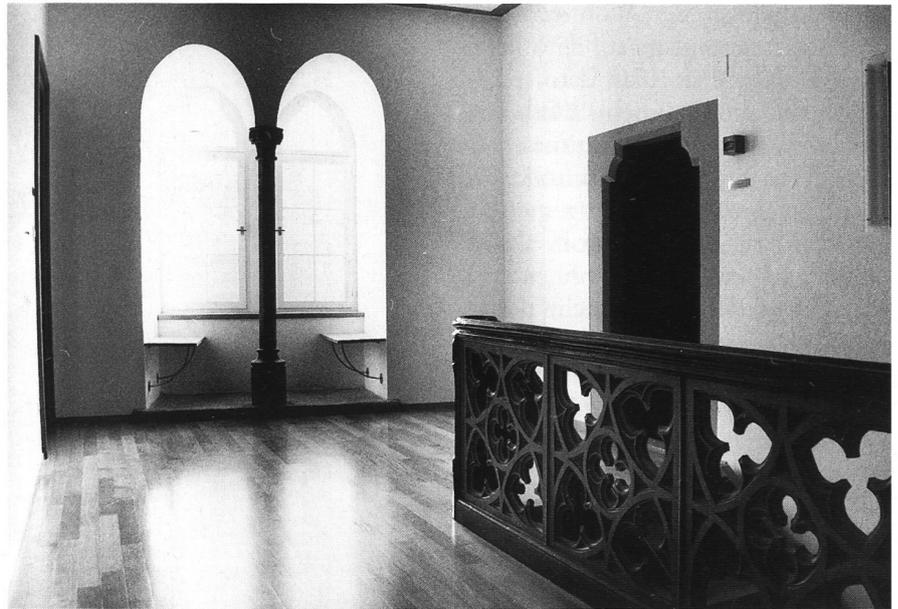
42: Treppenhaus zwischen dem Palas D und dem Wohnturm A (rechts), mit Fenstersitznische, geschultertem Turmtür-Gewände und Masswerk-Treppenbrüstung in neugotischer Gestaltung von 1850.
